# 台風等の強風による足場倒壊対応について

# 令和元年台風15号による足場倒壊事例①（解体工事）

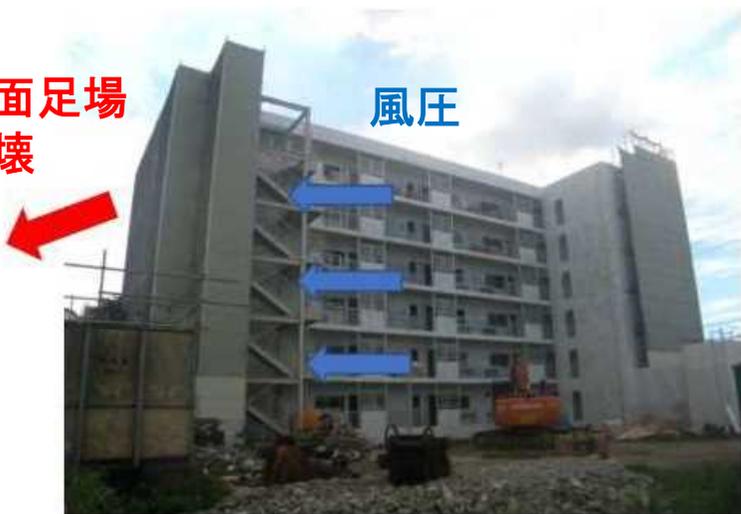
東面足場  
倒壊

- ・ 人的災害：なし
- ・ 物的被害：コンクリート柵、フェンス破損

風圧

鉄骨階段部より強風が入り込み、風圧による壁つなぎの破断

- ・ 足場再設置前に鉄骨階段を撤去
- ・ 躯体に足場を近づけて設置
- ・ 折り返しを3枠にして壁つなぎ箇所を増設可能とする

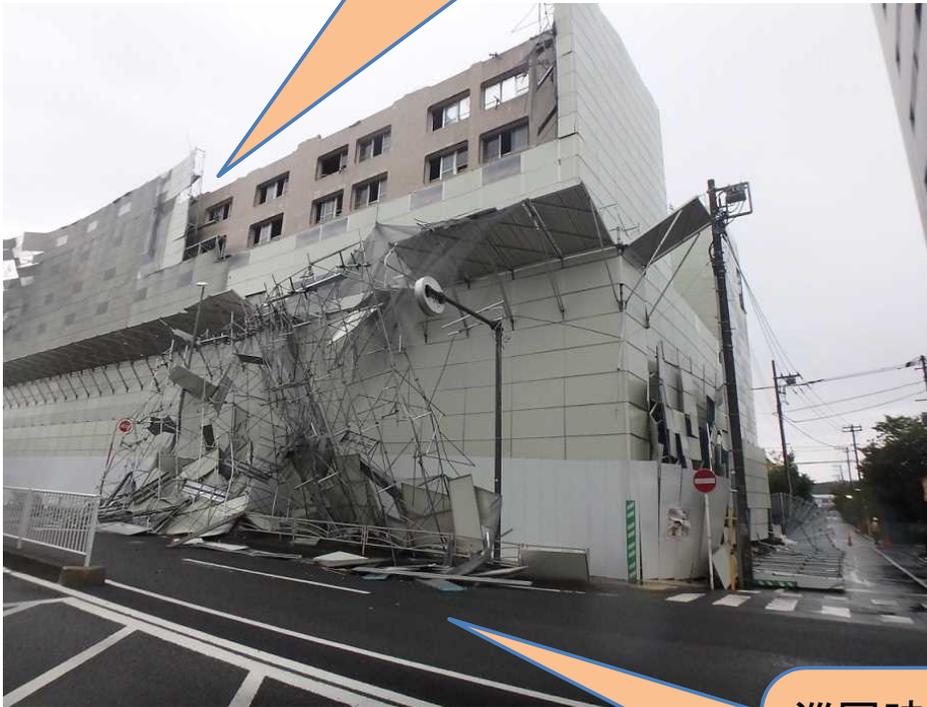
東側足場倒壊状況

- ・ 人的災害：なし
- ・ 物的被害：ガラスサッシ、車両、街灯、標識等破損

## 防音パネル倒壊

- ・ 台風接近時、上部の防音パネルを外す

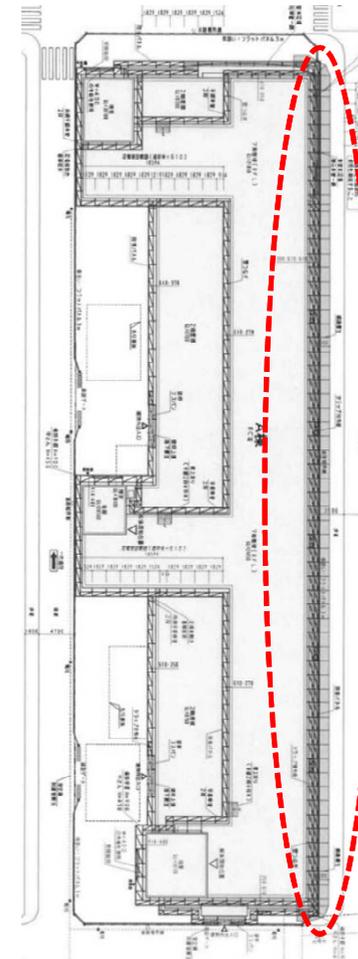
国道（通行止め）措置

巡回時に足場の膨らみを  
確認し、警察へ連絡  
し、道路の通行止措置  
を要請

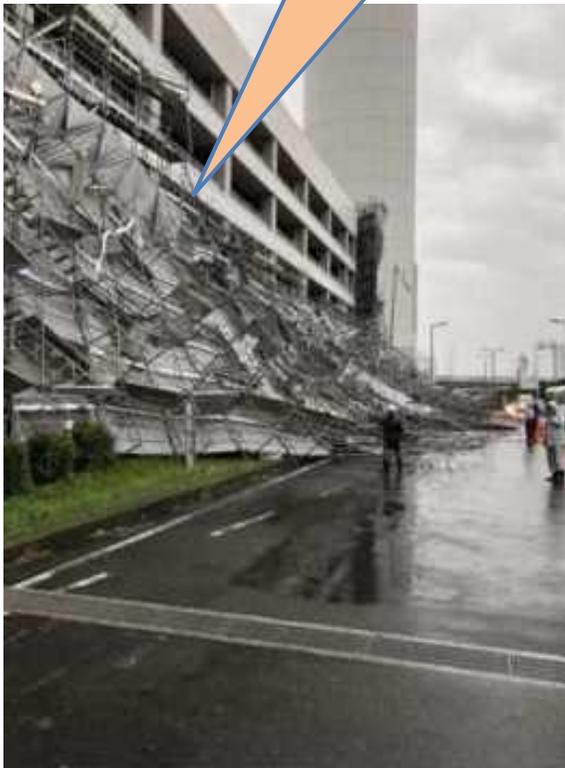
メッシュシート

- ・ 事前点検実施（壁つなぎ、資材等）
- ・ メッシュシートを10スパン毎に1スパンの間引き実施

- ・ メッシュシートの間引きを全数撤去も含め、安全サイドに手厚く実施

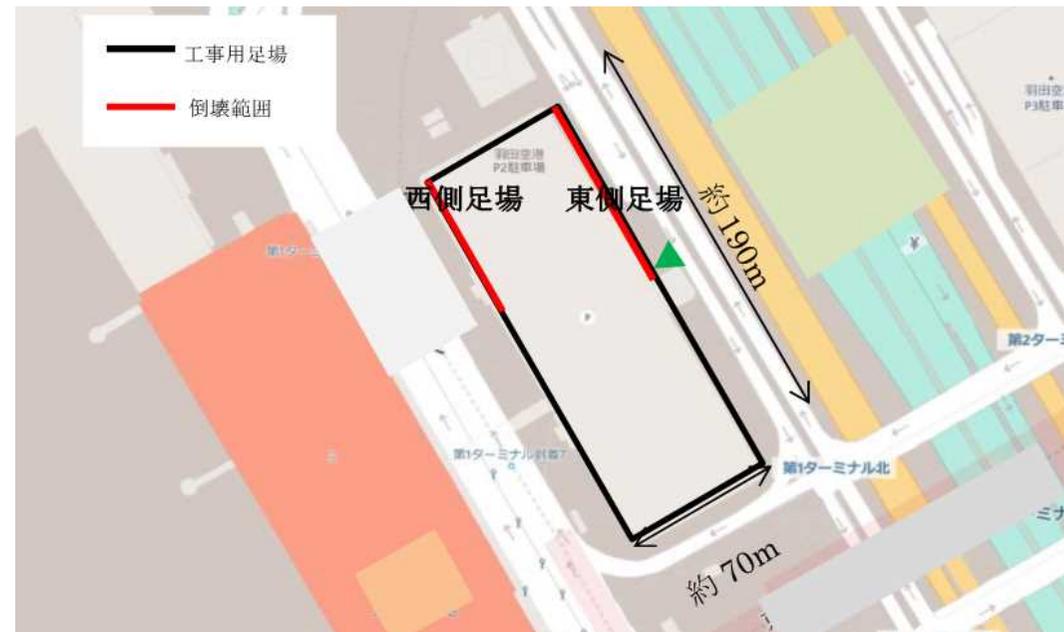
（東側足場）3階～6階倒壊

- ・ 人的災害：なし
- ・ 物的被害：車両、街灯等破損

東側足場80m 3～6階倒壊  
西側足場55m 4～6階倒壊

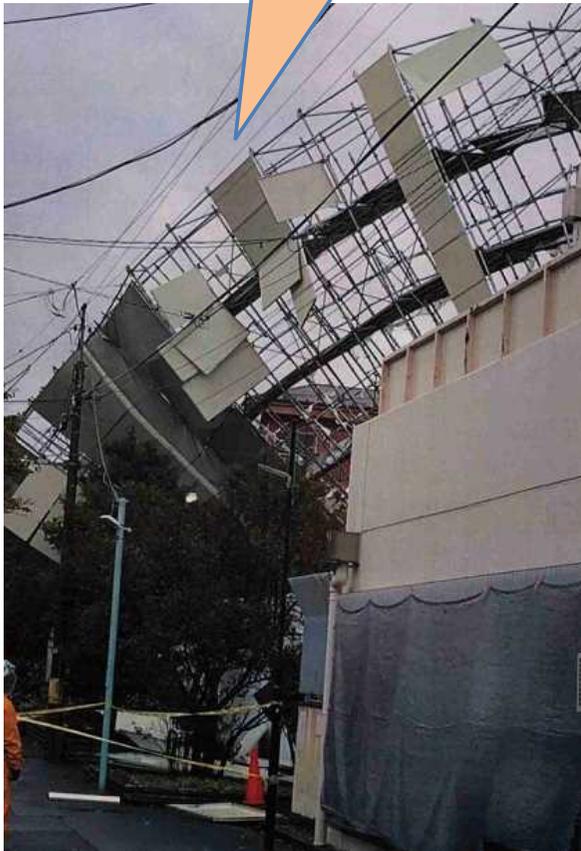
西側足場倒壊状況

- ・ 人的災害：なし
- ・ 物的被害：公園遊具、街灯等破損

### 防音パネル倒壊

- ・ 足場再設置前に防音パネルをメッシュシートに変更

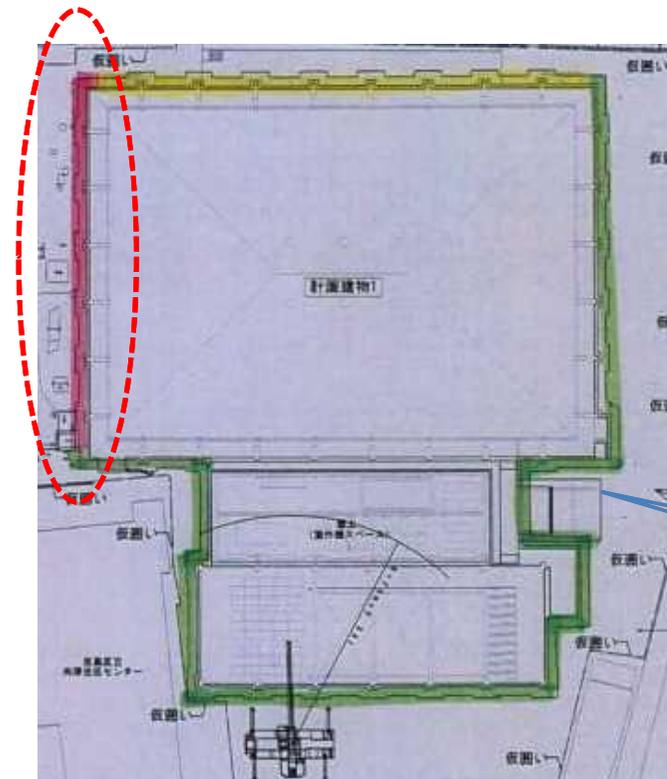
防音パネル箇所以外は足場の倒壊なし
